Oppdragsgjevar: **Solid Dale Malo AS/Angvik Prosjektering AS**

Oppdragsnr.: **5212237** Dokumentnr.: **RIG-N02**

► Jendemshagen II; Geoteknisk vurdering av erosjonsfare

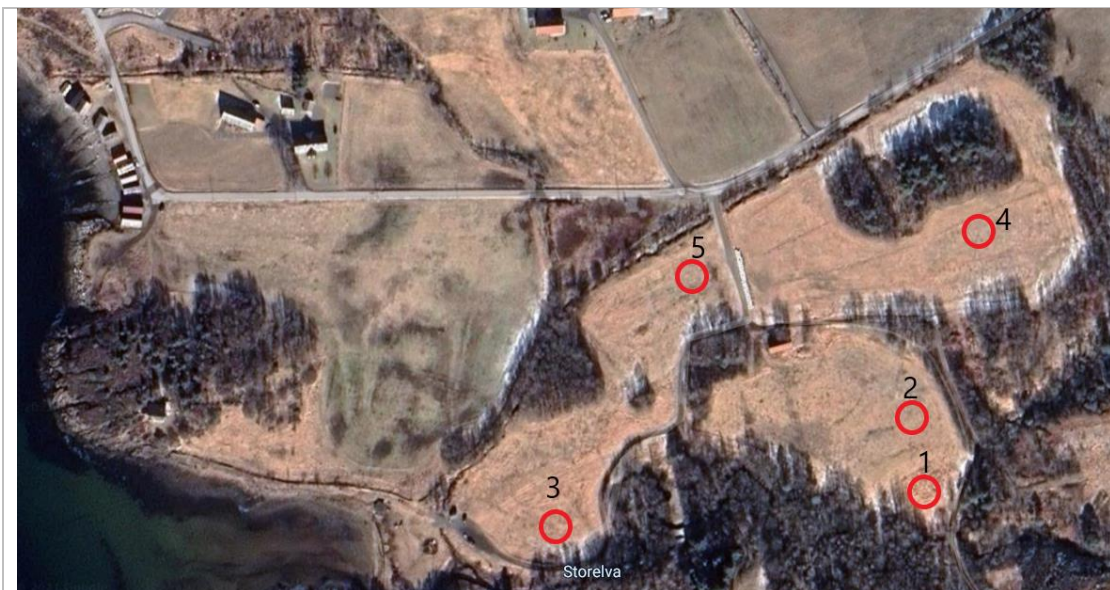
Figur 1. Lokalisering av prøvegroper

Vi henviser videre til *Figur 2* som viser korngradering og vanninnhold av 3 prøver. To av disse er tatt fra posisjon 1 og 3 som ligger lengst ut mot bekken.

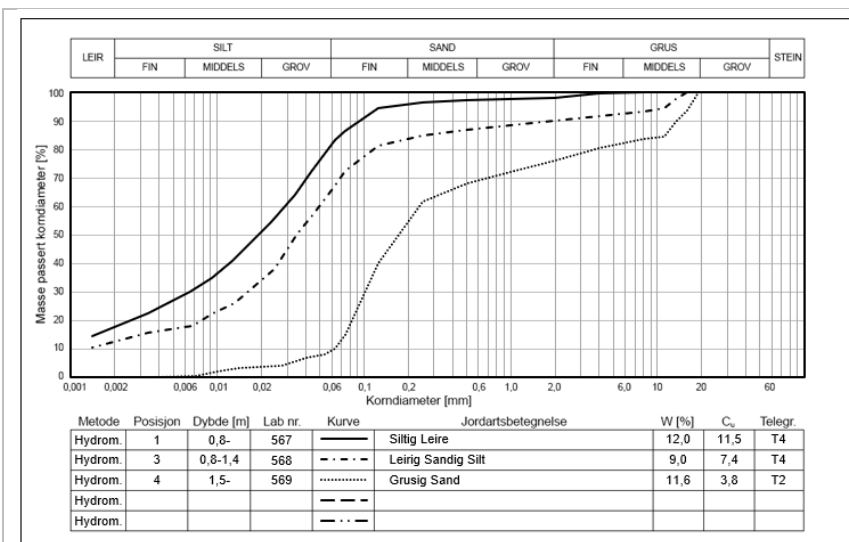
Figur 2. Korngraderingskurver og vanninnhold

Her merker vi oss finkornige materialer (siltig leire og leirig, sandig silt) med svært lavt vanninnhold. Det er også opplyst om svært stor gravemotstand under prøvegravinga.

En slik fasthet og et så lavt vanninnhold vitner om at materialene er kraftig overkonsoliderte, det vil si at de tidligere har vært utsatt for en vesentlig høyere vertikalspenning enn dagens tilstand. Ut fra sammenhengen mellom vanninnhold og porøsitet er det mulig å stipulere størrelsesorden av overkonsolideringen, og derav også størrelsesorden av udrenert skjærfasthet. Denne framgangsmåten gir stipulerte verdier på udrenert skjærfasthet C_{uc} i området 100 – 400 kPa, det vil si at den klassifiseres som høy til svært høy.

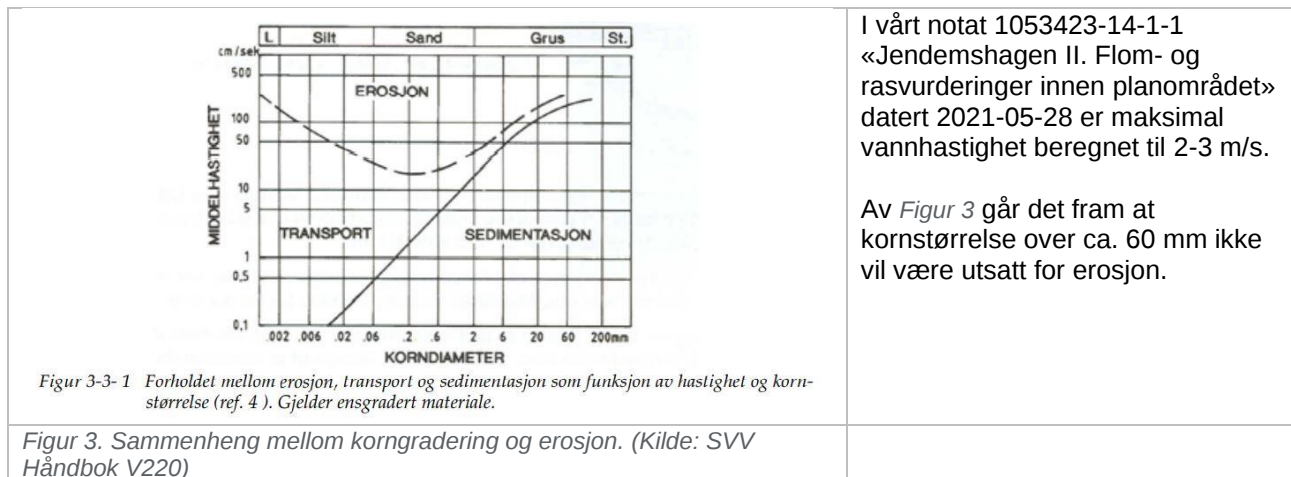
Bilder fra hver enkelt prøvegrop viser et visst innhold av stein med typisk diameter fra 50 til 300 mm i de to dypeste lagene som er beskrevet.

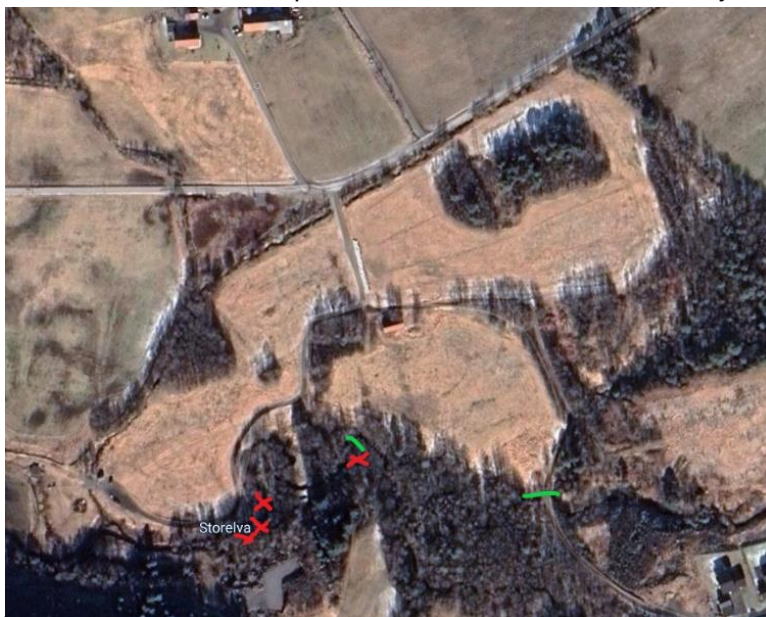
Figur 4. Observasjoner av berg i dagen

Men under befaring før prøvegraving er det observert flere partier med berg i dagen langs selve bekkeløpet. Se *Figur 4*.

Av disse observasjonene kan vi fastslå at bekkeløpet har erodert seg ned på berg eller til svært faste masser like over berg.

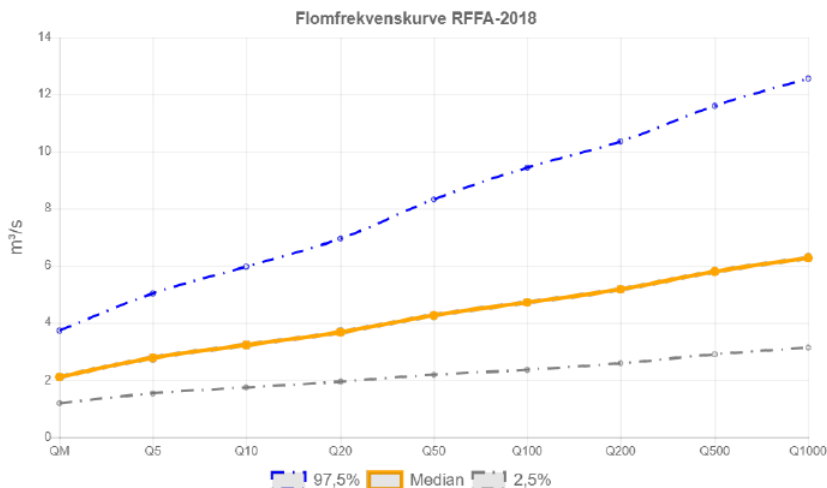
Figur 5 Flomfrekvenskurve etter NIFS.

Gitt flomfrekvenskurven for Storelva kan man se at man med stor sannsynlighet vil ha flere flommer av større størrelse i løpet av de neste 200 årene.

Disse kommer til å medføre endringer i elveleiet forårsaket av erosjonen, men gitt grunnforholdene og eroderbarheten kommer en del større material til å frigjøres. Med steinstørrelser på 60-300 mm kommer det etter hvert til å danne seg et naturlig erosjonsvern, s.k. erosjonshud, over tid.

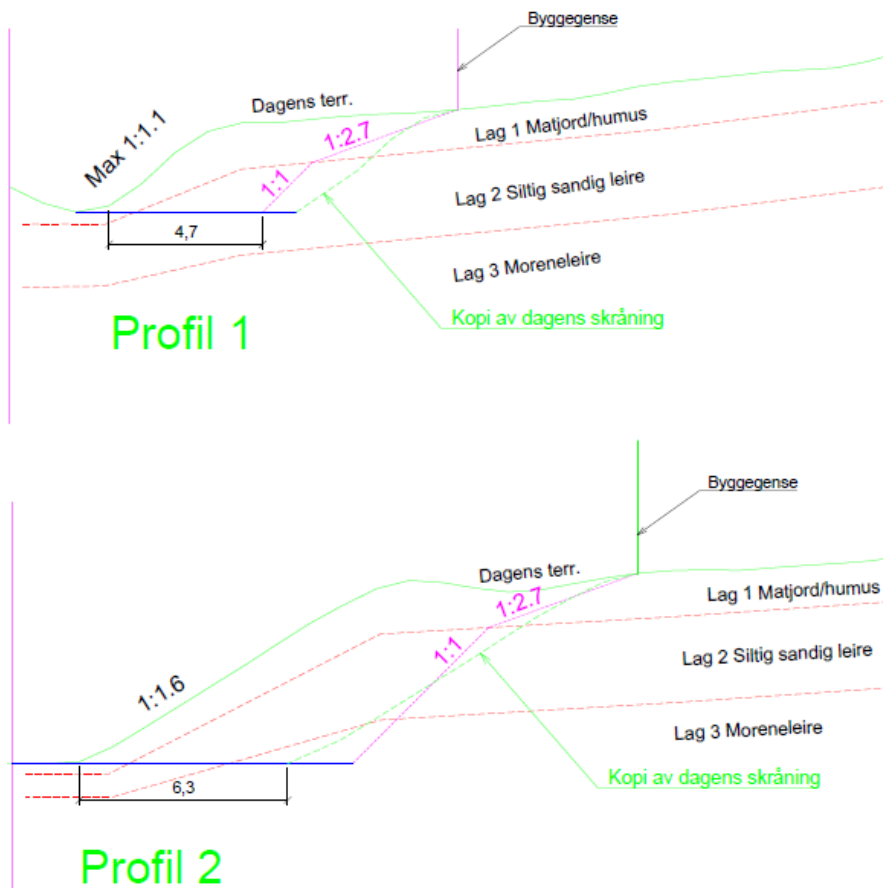
Figur 6 Fra tegning V101 som viser de to aktuelle profilene med resulterende buffer mot byggegrense.

Til slutt har vi valgt den metoden som gir minst avstand fra dagens skråningsfot til framtidig skråningsfot etter metode 1 eller metode 2.

Vedrørende første punktet kan man se at det er plass til en videre erosjon som flytter bekkeløpet, uten at resulterende forflytning av bakkekanten berører byggegrensen, henholdsvis 4,7 og 6,3 m mot byggefeltet (mot nord) i profil 1 og profil 2.

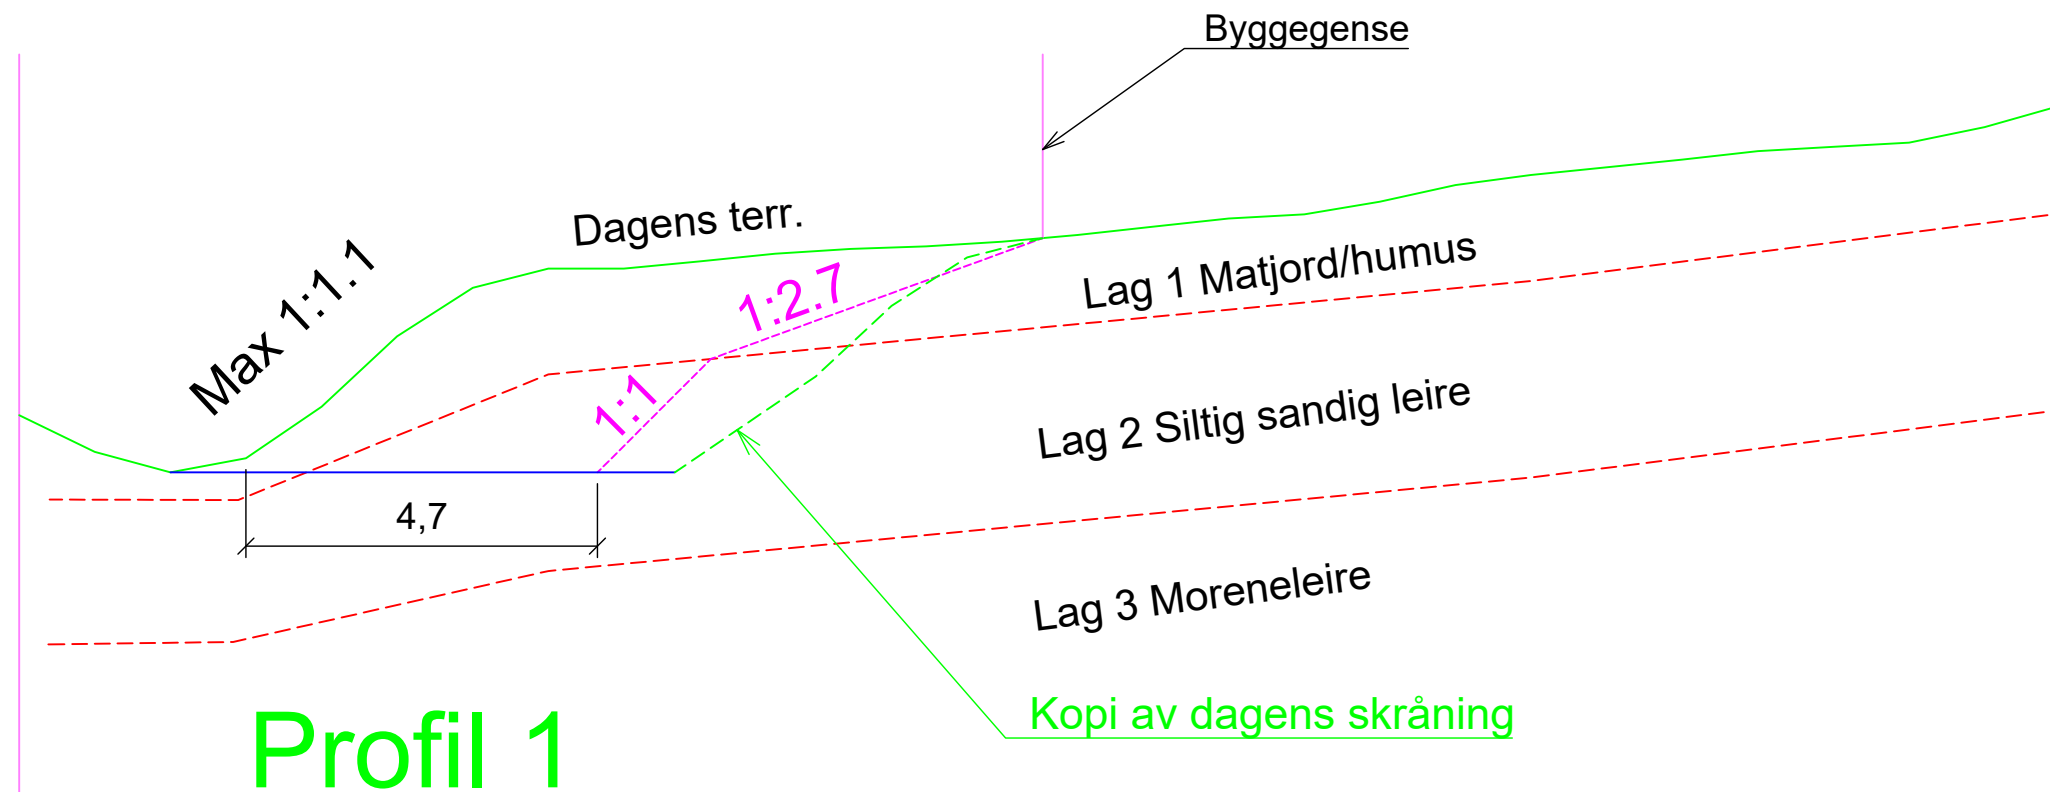
Profil 1

Erosjonsutvikling:
 Erosjonen foregår i Lag 2 og Lag 3. De organiske massene i Lag 1 raser ned i bekken, blir oppløst og transportert med vannet. Massene fra lag 2 og 3 har en del stein som er så stor at den ikke transporteres bort med vannet, men blir liggende som en erosjonshud.
 Erosjonshastigheten vil være svært lav fordi massene i Lag 2 er svært faste og i Lag 3 ekstremt faste, primært på grunn av høy kohesjon.
 Tegningen viser to ulike vurderingsprinsipper:

1. Stabil skråningshelning i de faste massene er vesentlig brattere enn 1:1, men er likevel vist med helning 1:1 i disse prinsippskissene, merket med rosa, stiplet linje. Stabil skråningshelning i Lag 1 er vist med helningstall 1:2,7 som tilsvarer 20 grader.
2. Dagens skråningshelning er betraktet som en "fasit" for hva som er stabil skråningshelning. Denne er så kopiert bakover til byggegrensa, markert med grønn, stiplet linje.

"Erosjonsmonn" er beregnet til minimum henholdsvis 4,7 og 6,3 m i profil 1 og 2. Kriteriet er at terrenget ved byggegrensa skal være upåvirket av erosjonen etter 200 år.

Disse avstandene er vurdert å være klart større enn hva som er realistisk erosjonsomfang i de foreliggende massene innenfor en periode på 200 år.
