Oppdragsgiver: **Solid Dale Malo AS**

Oppdragsnr.: **52102237** Dokumentnr.: **52102237 RIG-N01**

Fra: Norconsult AS v/ Malin Balstad

► Jendemshagen II - Sikkerhet mot kvikkleireskred

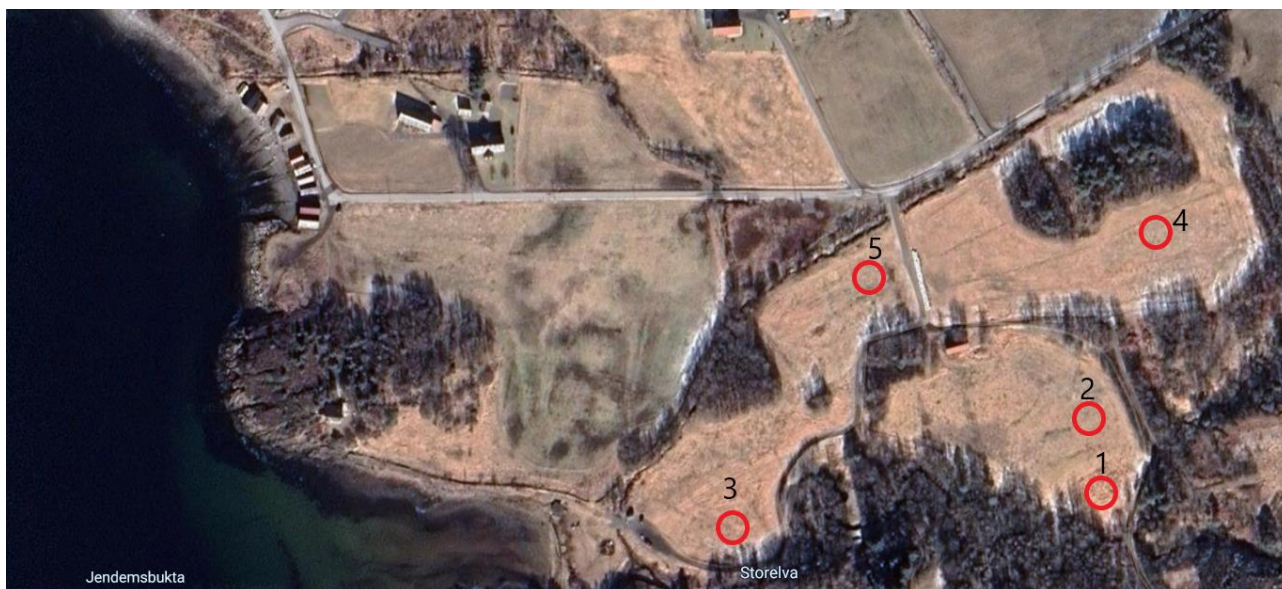
Figur 2. Lokalisering av prøvegroperne er vist med rødt omriss (ikke nøyaktig).

Det ble utført 5 prøvegroper, se Figur 2 for nærmere plassering. Posisjon 1 ble avbrutt før ønsket dybde var oppnådd, dette på grunn av mye vanninnslag fra et kloakkrør.

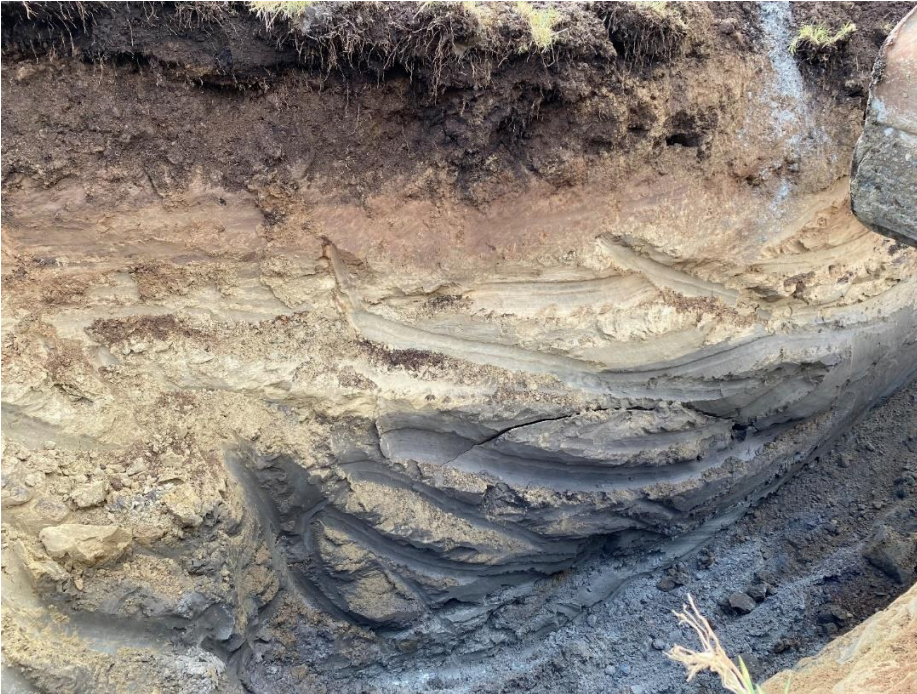
Resultatene fra prøvegravingen indikerer generelt samme oppbygging av løsmasser, se Figur 3. Lagdelingen på området kan defineres med 3 lag, mektigheten på de ulike lagene varierer noe, se Figur 3 og Figur 4.

Figur 3. Oppbygning av samme lagdeling i alle gravegroper. Bilde viser posisjon 4.

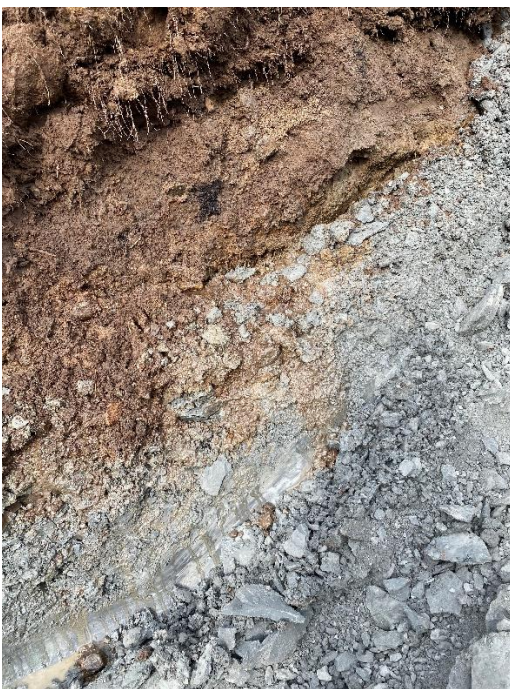
Figur 4. Oppbygging av lagdeling, viser varierende mektighet på de ulike lagene. Bilde viser posisjon 3.

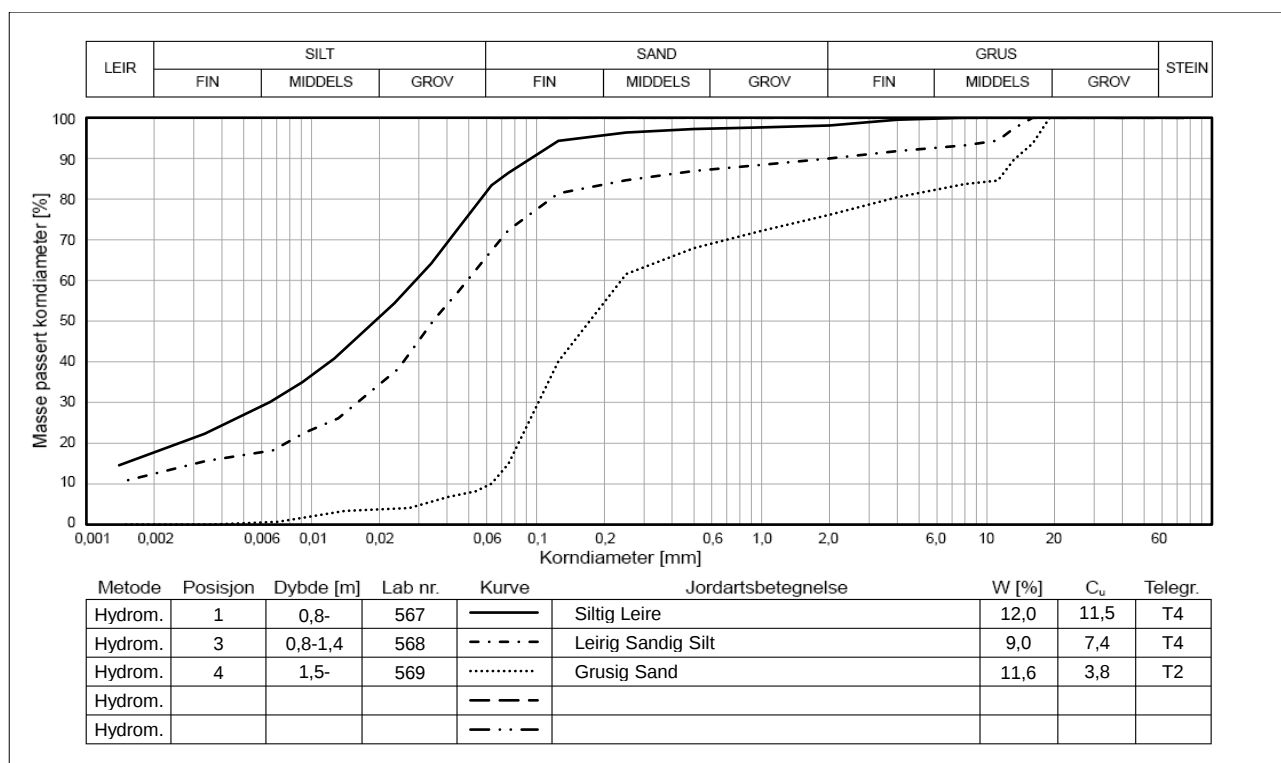
Figur 6. Korngraderingskurver

Det ble tatt om 3 poseprøver fra utvalgte posisjoner, disse er analysert ved vårt laboratorium i Molde, i samsvar med retningslinjer gitt i kilde [2]. Resultater fra korngraderingsanalysene, Figur 6, viser at laget mellom matjorden og moreneleire består av sand og silt, noe leire.

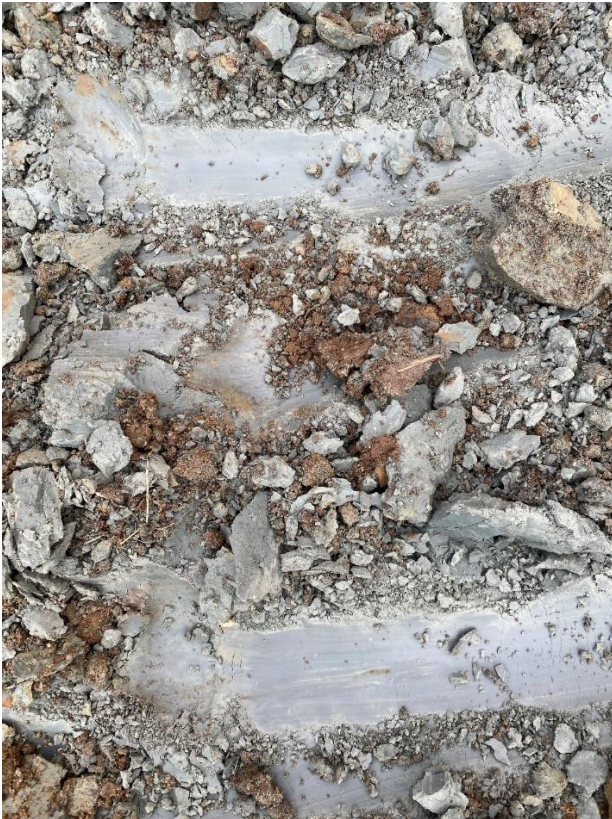
Vi har definert løsmassene i bunnen på disse prøvegropene til å måtte være moreneleire. Bunnen var knallhard å grave i med maskin, skrapet av små flak mens leirstøvet kom opp. Vanninnholdet er også veldig lavt, noe som tyder på at moreneleira er pakket sammen til et konsolidert, veldig fast, material.

Det er svært lite sannsynlig at det skulle finnes kvikkleire eller sprøbruddmateriale under dette laget.

Figur 7. Moreneleire i bunn av prøvegrop, posisjon 1.

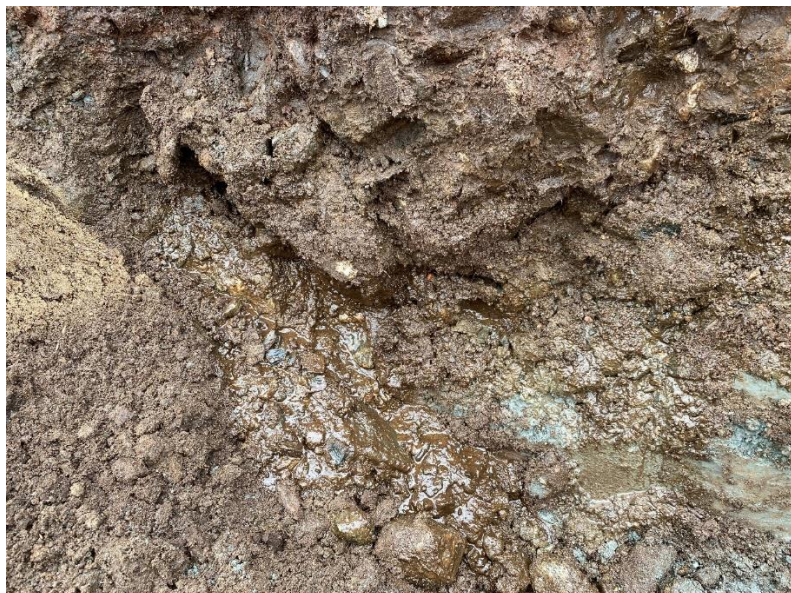
Topplaget i posisjon 5 inneholdt veldig mye åkerstein. Ser også en tendens til litt innsig av noe vann akkurat i overgangen mellom lagene silt/sand og moreneleire.

Figur 8. Innsig av noe vann, posisjon 2.

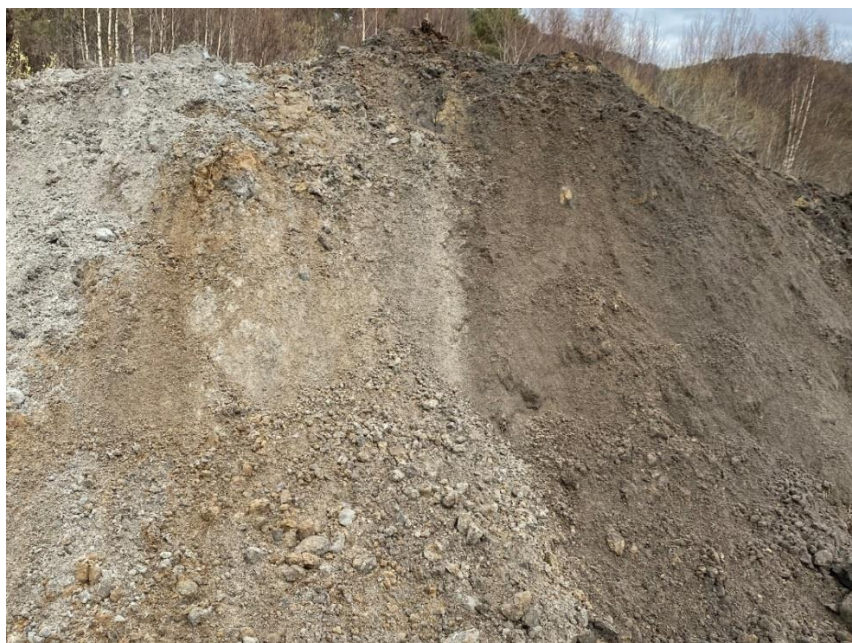
Figur 9. Gjentakende løsmasser av grus, sand og silt, posisjon 4.

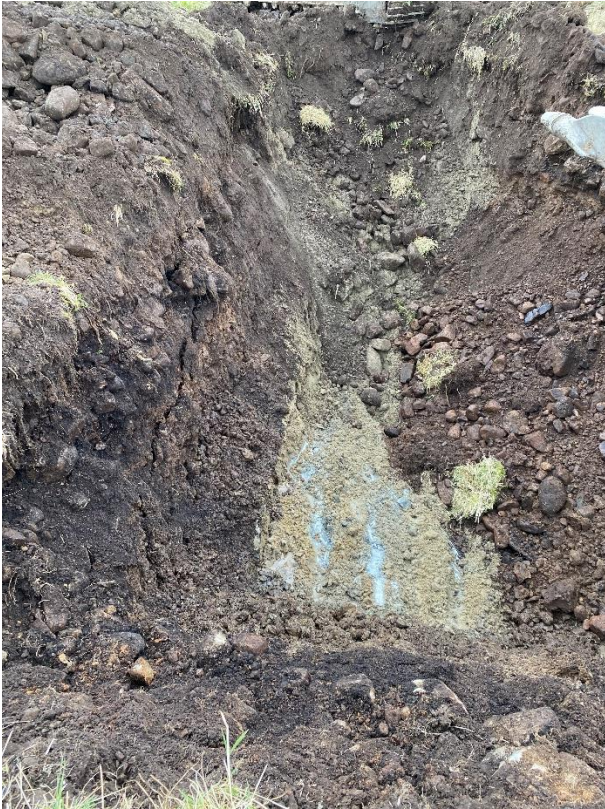
Figur 10. Posisjon 5 er det antatt berg på 2 meter under terreng.
