Pilestredet - Myrbostad

Geoteknisk datarapport

Reguleringsplan

Dokumentnr. 21265-RIG01

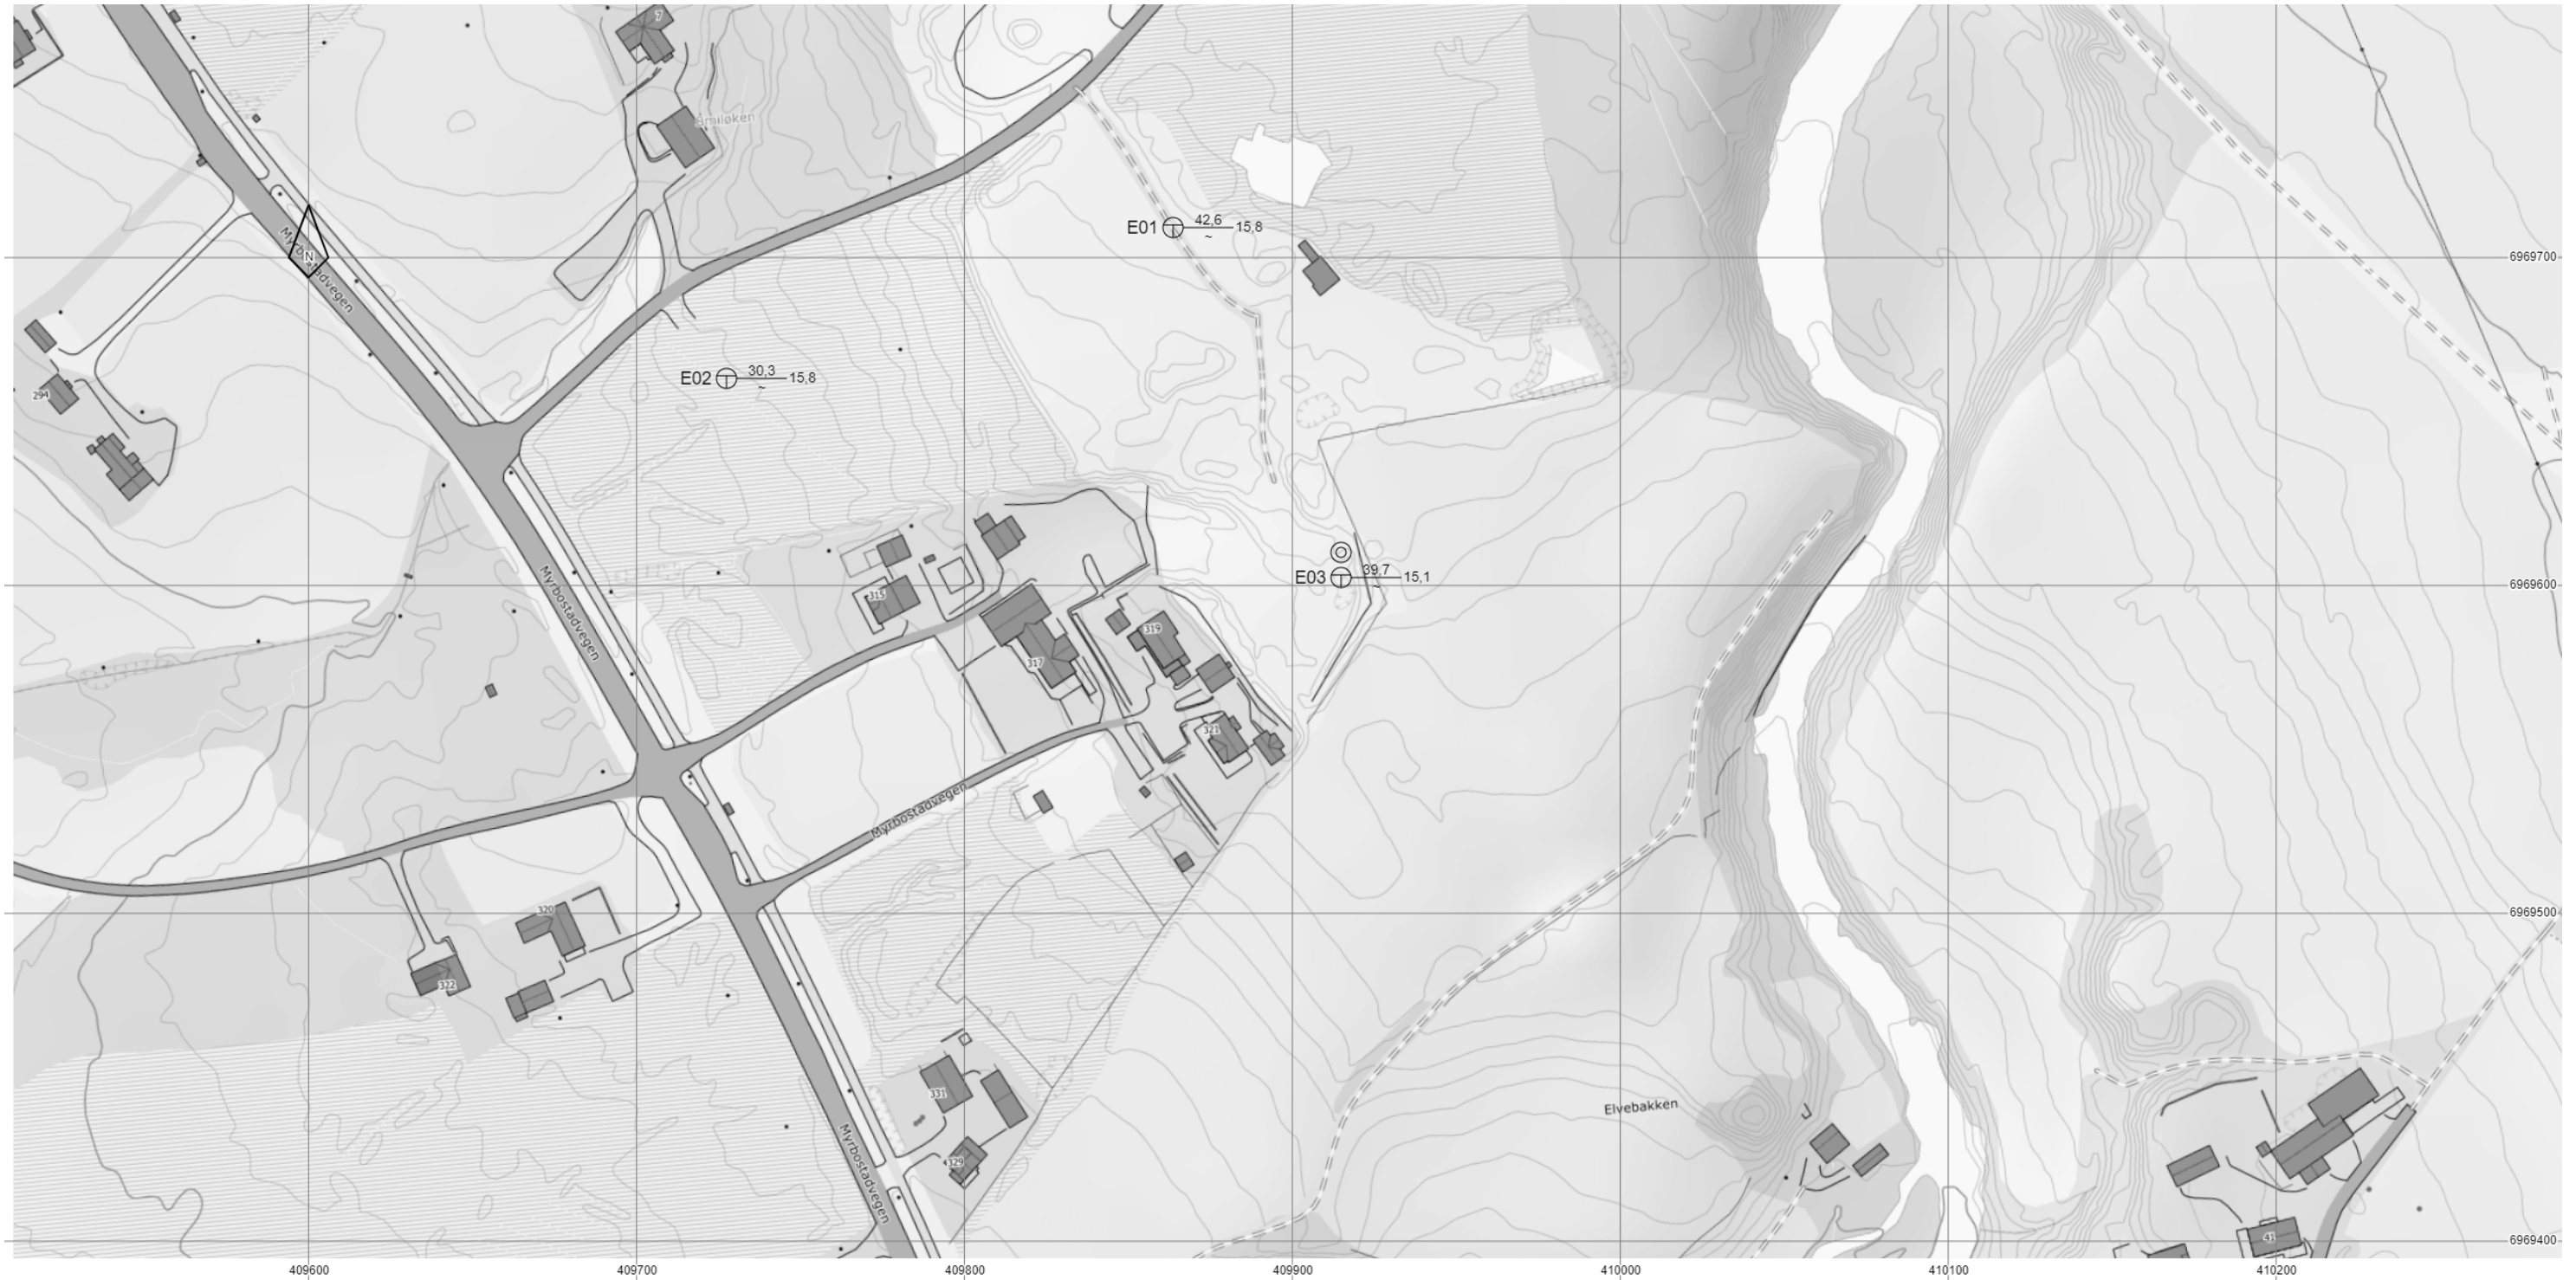
Oversikt over feltarbeid er vist i Tabell 1 samt på plantegning V100. Resultatene er vist som enkeltboringer på tegning V200.

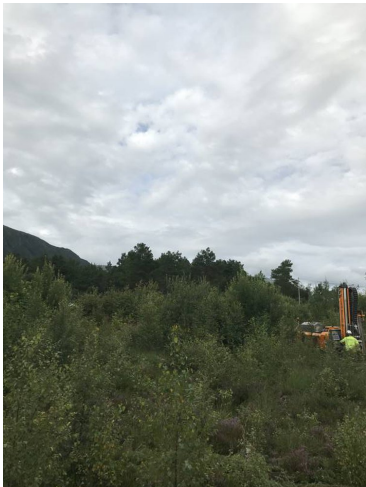
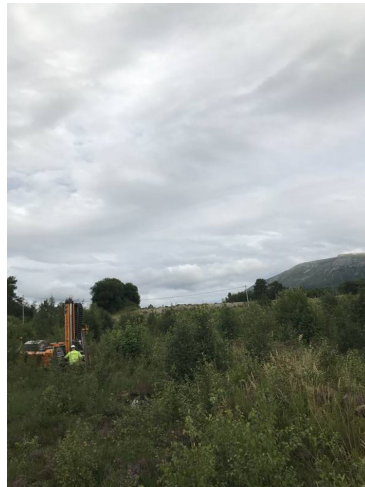
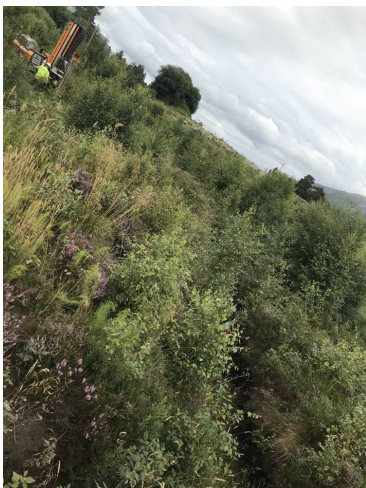
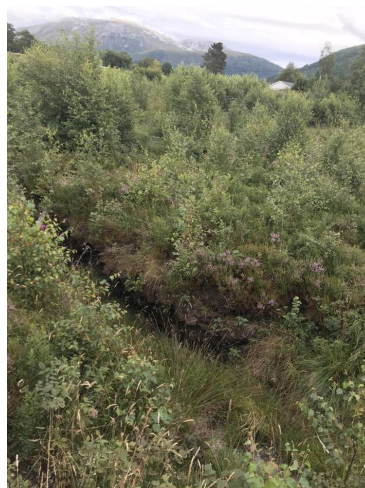
skogsholt. med grøfter.

Posisjon E02 ligger i et lite skogholt. Her viser totalsonderingen bløte masser de øverste 2-3 meterne, deretter faste masser.

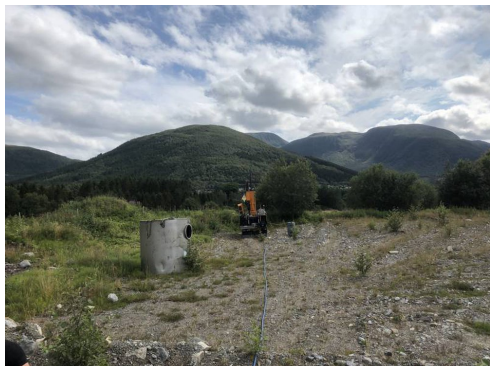
Åpent området med fyllmasser,

Posisjon E01 og E03 ligger i et område med fyllmasser.

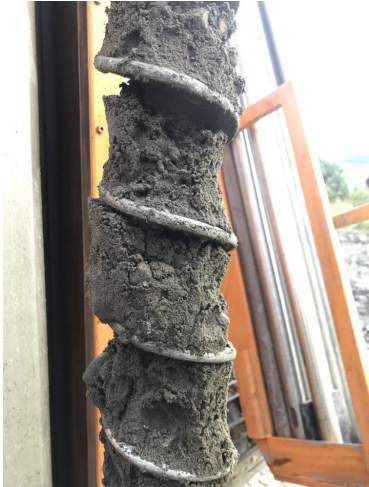
Fra (m)	Til (m)	Ventetid (t)	Prøvenr. 1 (f.eks. på sylindere eller pose)	Prøvenr. 2 (f.eks. på hette)	Beskrivelse av materiale	Kommentar	Bilde
0	1		L21W		Siltig, sindig grusig

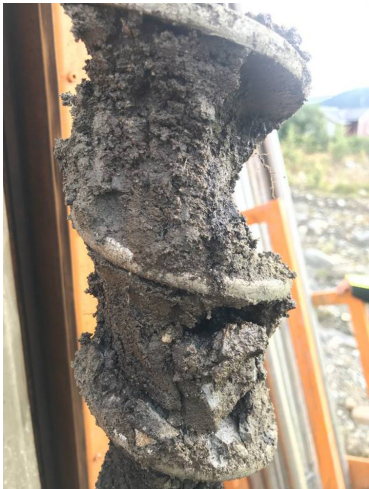
Fra (m)	Til (m)	Ventetid (t)	Prøvenr. 1 (f.eks. på sylindere eller pose)	Prøvenr. 2 (f.eks. på hette)	Beskrivelse av materiale	Kommentar	Bilde
2	2,4		L21Y		Sandig, siltig, grusig med stein

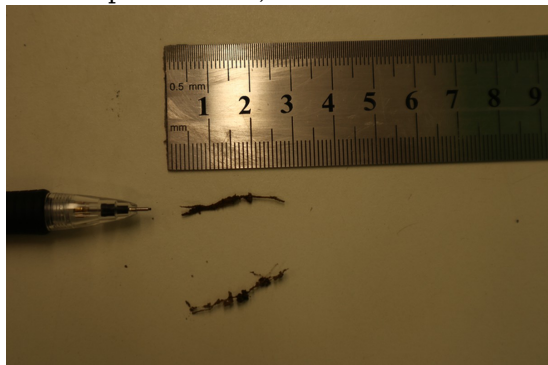
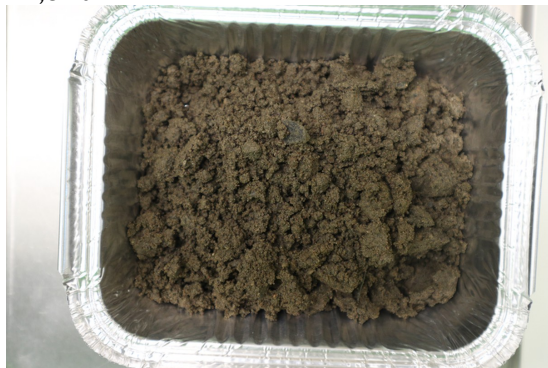
3.1.1 Posisjon E03: Prøve L21W (Dybde 0,000 til 1,000 m)

Grusig veldig sandig SILT (Brungrå farge, ingen spesiell lukt. Enkelte planterester. Stor variasjon i kornstørrelse. Det er iblandet en god del større gruskorn med diameter 10-20mm. Antakeligvis fyllmasser.)

Enkelte planterester, se bilde.

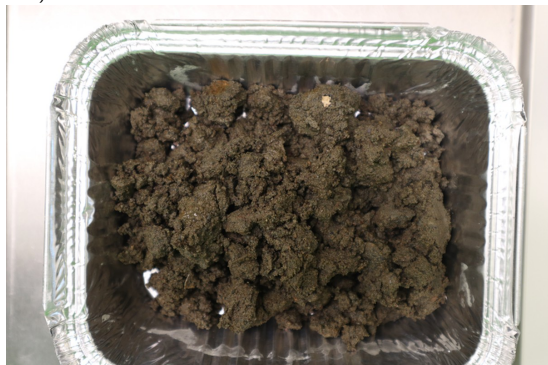
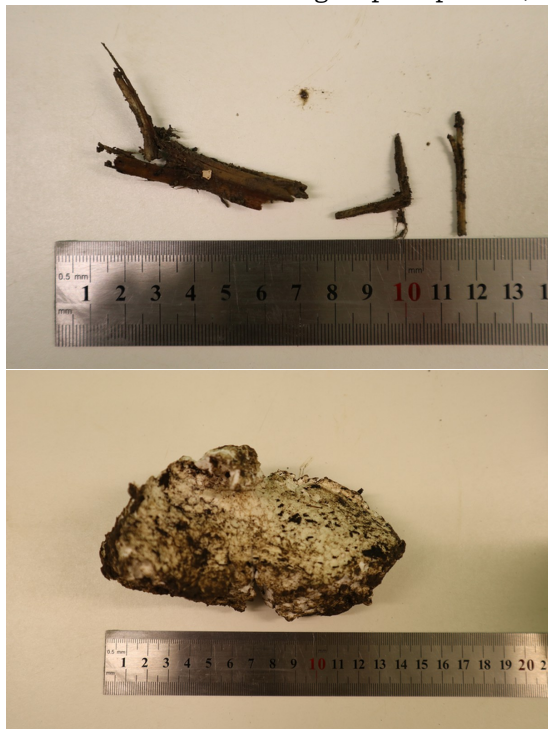
3.1.2 Posisjon E03: Prøve L21X (Dybde 1,000 til 2,000 m)

Grusig veldig sandig SILT (Grå farge, ingen spesiell lukt. Rester av treverk og isopor funnet i prøven indikerer at dette er fyllmasser.)

Det er rester av treverk og isopor i prøven, se bilder.

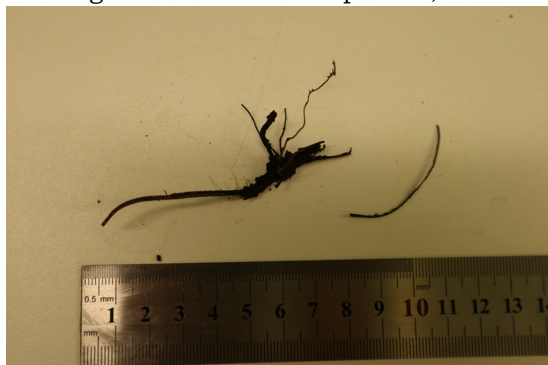
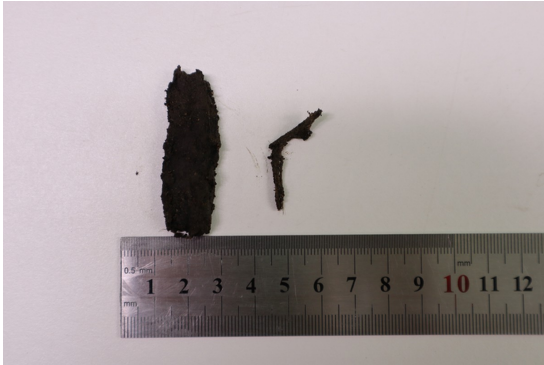
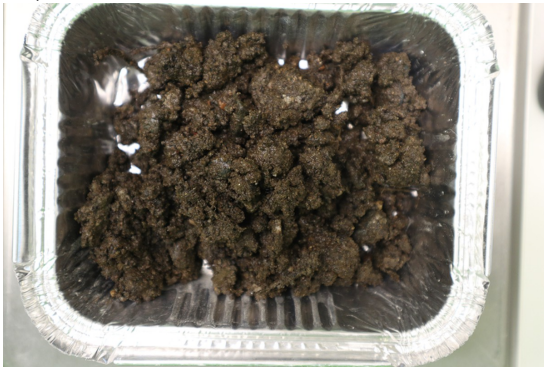
3.1.3 Posisjon E03: Prøve L21Y (Dybde 2,000 til 2,400 m)

Grusig sandig TORV (Delvis omvandlet torv. Mørk brun/svart farge. Lukter jord. Rester av treverk og plastbiter indikerer noe fyllmasser. Antakeligvis overgang mellom fyllmasser og stedlige masser i denne dybden.)

Plast og treverk er funnet i prøven, se bilde.

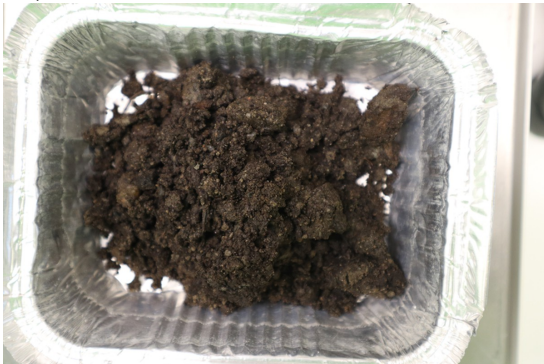
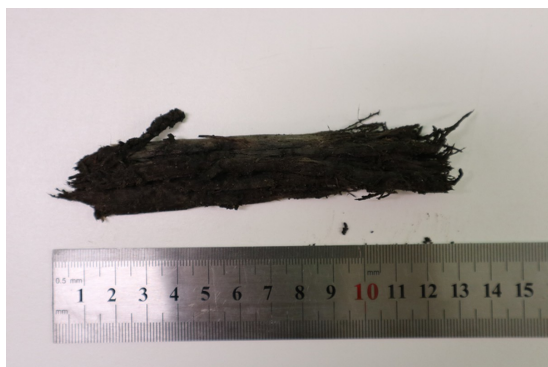
3.1.4 Posisjon E03: Prøve L22o (Dybde 2,400 til 3,000 m)

Fibertorv H4 (Nesten svart farge. Enkelte større biter av uomvandlet tre.)

Biter av uomvandlet tre i prøven, se bilde.
