Oppdragsgiver: **Sylte Maskin AS**

Oppdragsnr.: **52209612** Dokumentnr.: **NO-INGGEO-01**

## ► Stølen masseuttak. Ingeniørgeologisk vurdering av steinbrudd.

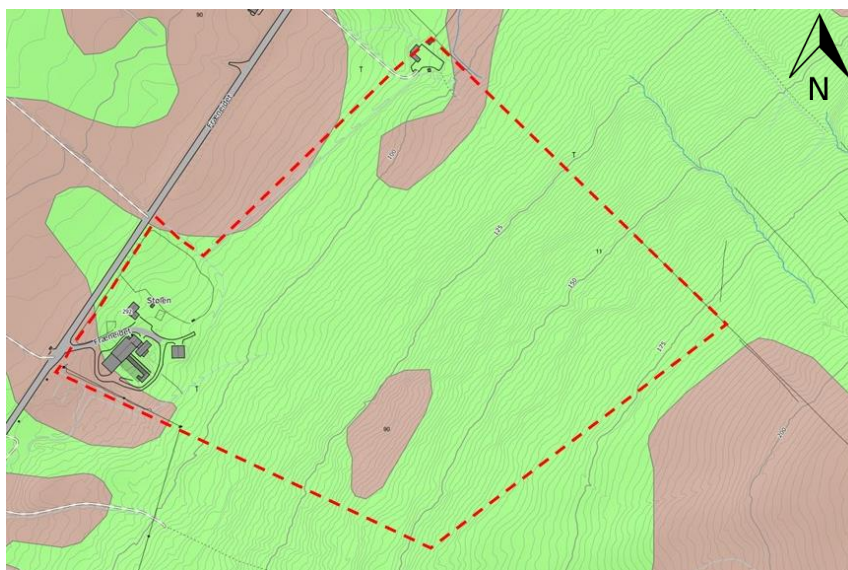
Figur 2: Løsmassekart fra NGU.

Løsmassekart fra NGU viser at det i området er morenemateriale, sammenhengende dekke og torv og myr (Figur 2). Ved to områder er bergmassen blottlagt i forbindelse med prøveuttak. Det er her tynt løsmassedekke over berg, men mektigheten på løsmassene kan variere i uttaksområdet.
