Oppdragsnr.: **52102237** Dokumentnr.: **RIG-N03**

Dato: 2023-10-05

► Jendemshagen II; Sikkerhet mot erosjon i området mellom Storelva og regulert område for boligformål

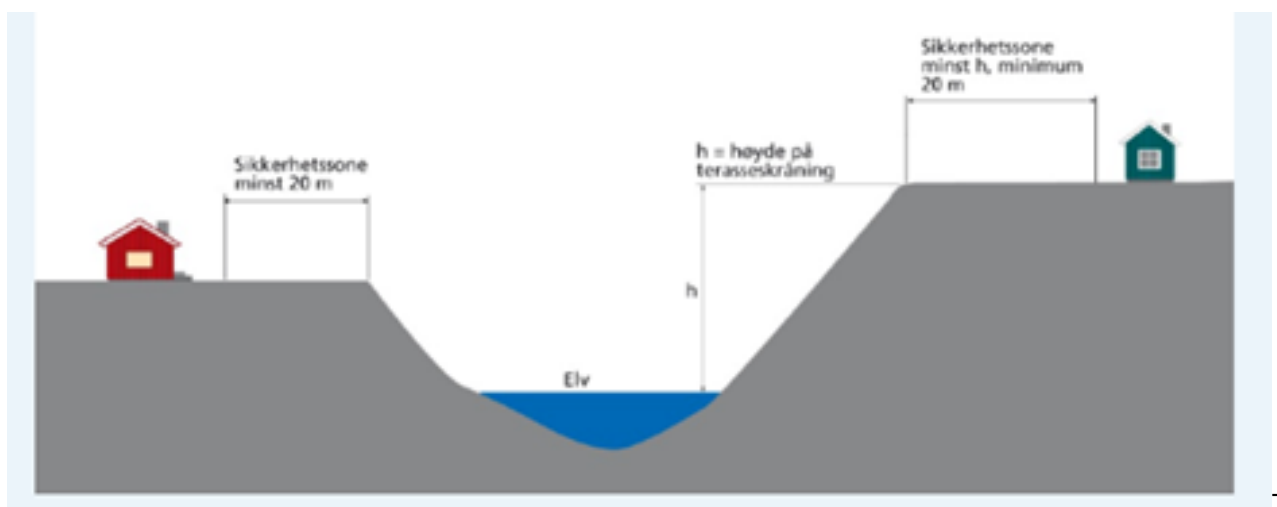
Figur 1. Sikkerhetssone mot erosjon

Etter videre vurdering av denne problematikken i lys av egenskapene til løsmassene over berg har vi kommet fram til at en fornuftig prognose for erosjonsutviklingen over en 200 års periode vil være som angitt i Figur 1 i veiledningen til TEK17 § 7-2 fjerde ledd, se Figur 1.

Løsmassene som er påvist i lag nr. 3 i grunnen er meget faste, og kan sammenlignes med magerbetong. I praksis er de ikke eroderbare. Med disse grunnforholdene er det unødvendig å stille krav om en minimums sonebredde på 20 m, så en horisontal utstrekning lik skråningshøyden vil være tilstrekkelig.

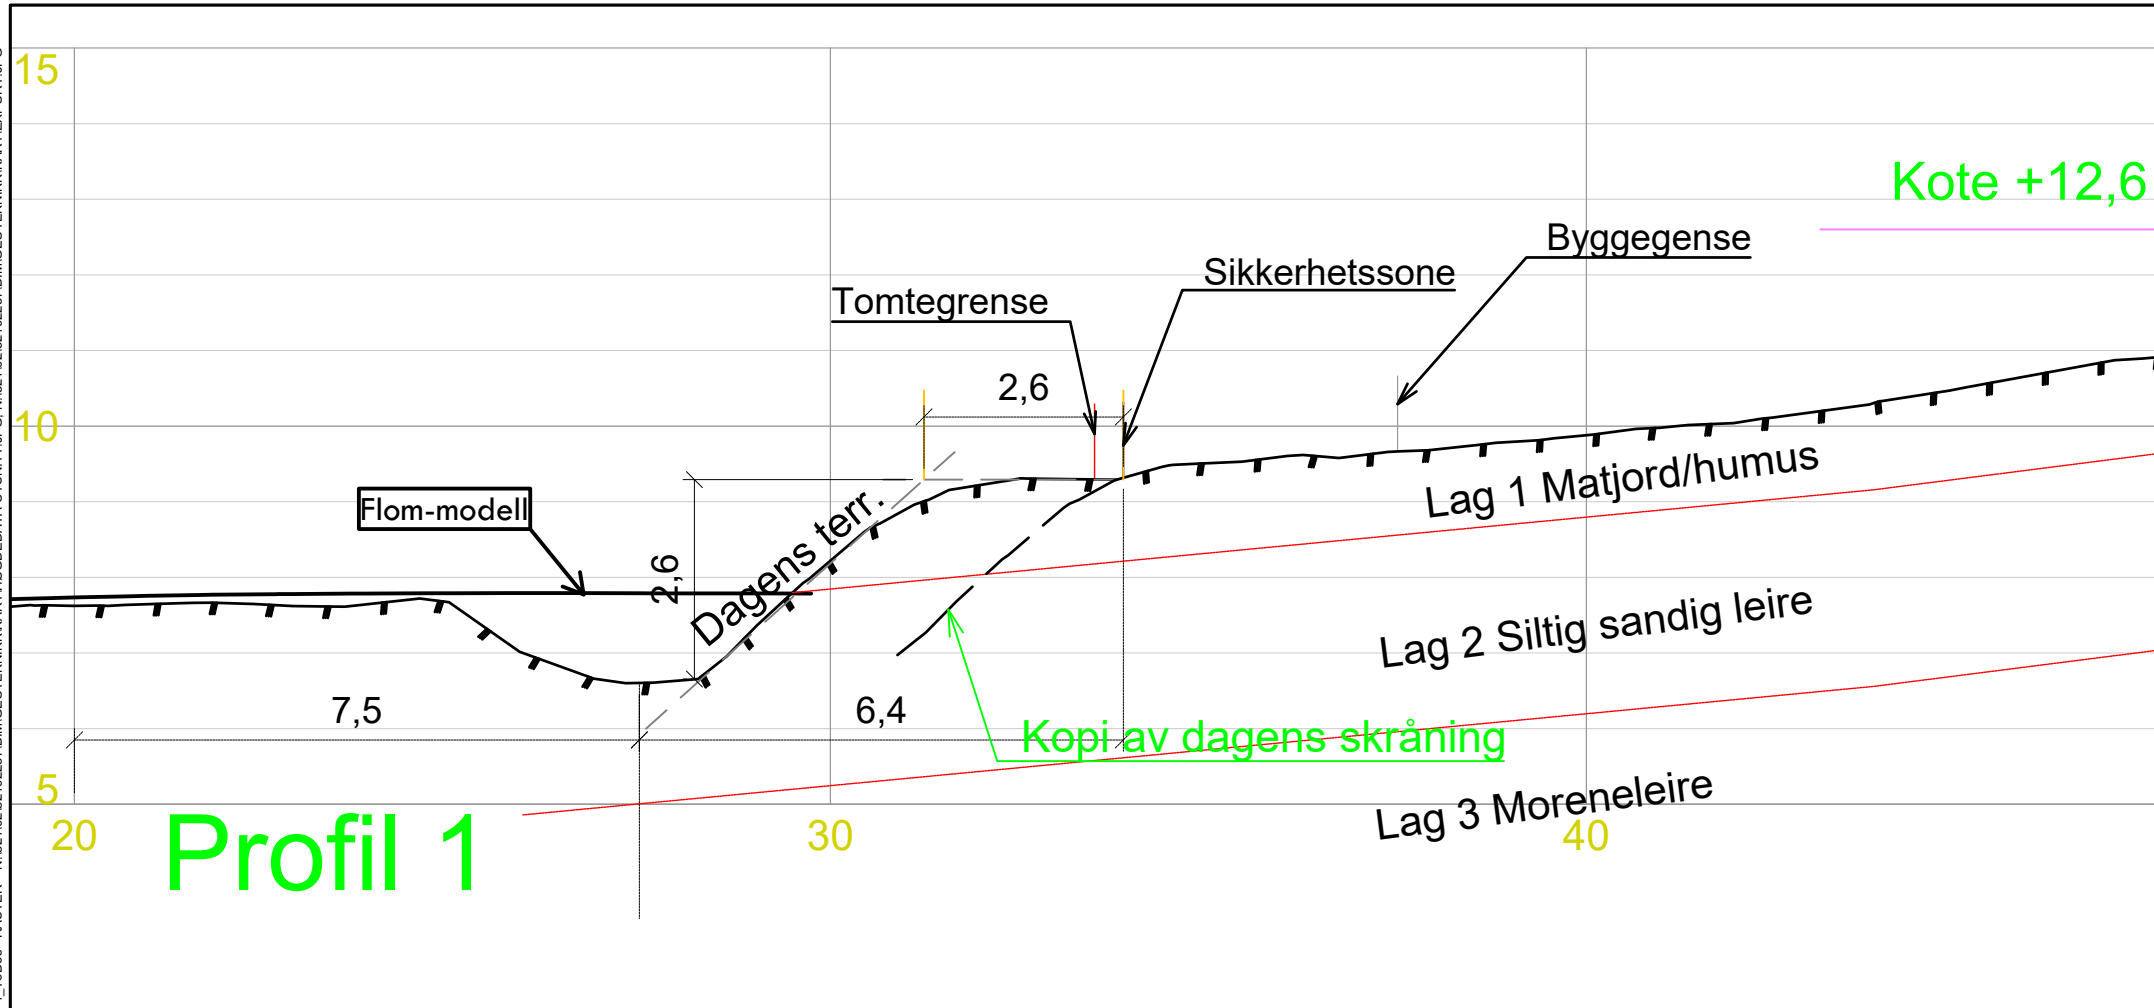
Erosjonsutvikling:
 Erosjonen foregår i Lag 2 og Lag 3. De organiske massene i Lag 1 raser ned i bekken, blir oppløst og transportert med vannet. Massene fra lag 2 og 3 har en del stein som er så stor at den ikke transporteres bort med vannet, men blir liggende som en erosjonshud. Erosjonshastigheten vil være svært lav fordi massene i Lag 2 er svært faste og i Lag 3 ekstremt faste, primært på grunn av høy kohesjon. Spesielt i profil 2 kan man merke seg at høyeste flomvannstand bare så vidt når opp til Lag 2, slik at nesten all erosjon vil måtte foregå i Lag 3 (NB: Denne betraktningen må tolkes i lys av det faktum at tegningsgrunnlaget ikke er svært nøyaktig eller detaljert)

Horisontal sikkerhetssone mot erosjon settes til L = H (målt fra topp skråning. Dette vurderes som en konservativ verdi med de påviste grunnforholdene.

Prinsippene for en geometrisk konstruksjon av en slik sikkerhetssone er vist for profil 1 og profil 2 på tegning V301. Det er valgt ut enda 2 profiler (nummerert 3 og 4) der det samme prinsippet er brukt, og resultatet i plan er vist på tegning V300 i form av en sammenhengende linje som avgrensner sikkerhetssone erosjonsfare.

Dagens terreng har et slakt fall mot sør. På tegning V301 er det markert høyder på +12,6 i profil 1 og +12,3 i profil 2. Disse høydene er hentet fra høydesatt skisse fra plankonsulenten der høyder er gitt i utvalgte punkt på adkomstvegen. Disse høydene er relevante for planering på nordre del av tomtene der avkjøring til garasje er et tema.

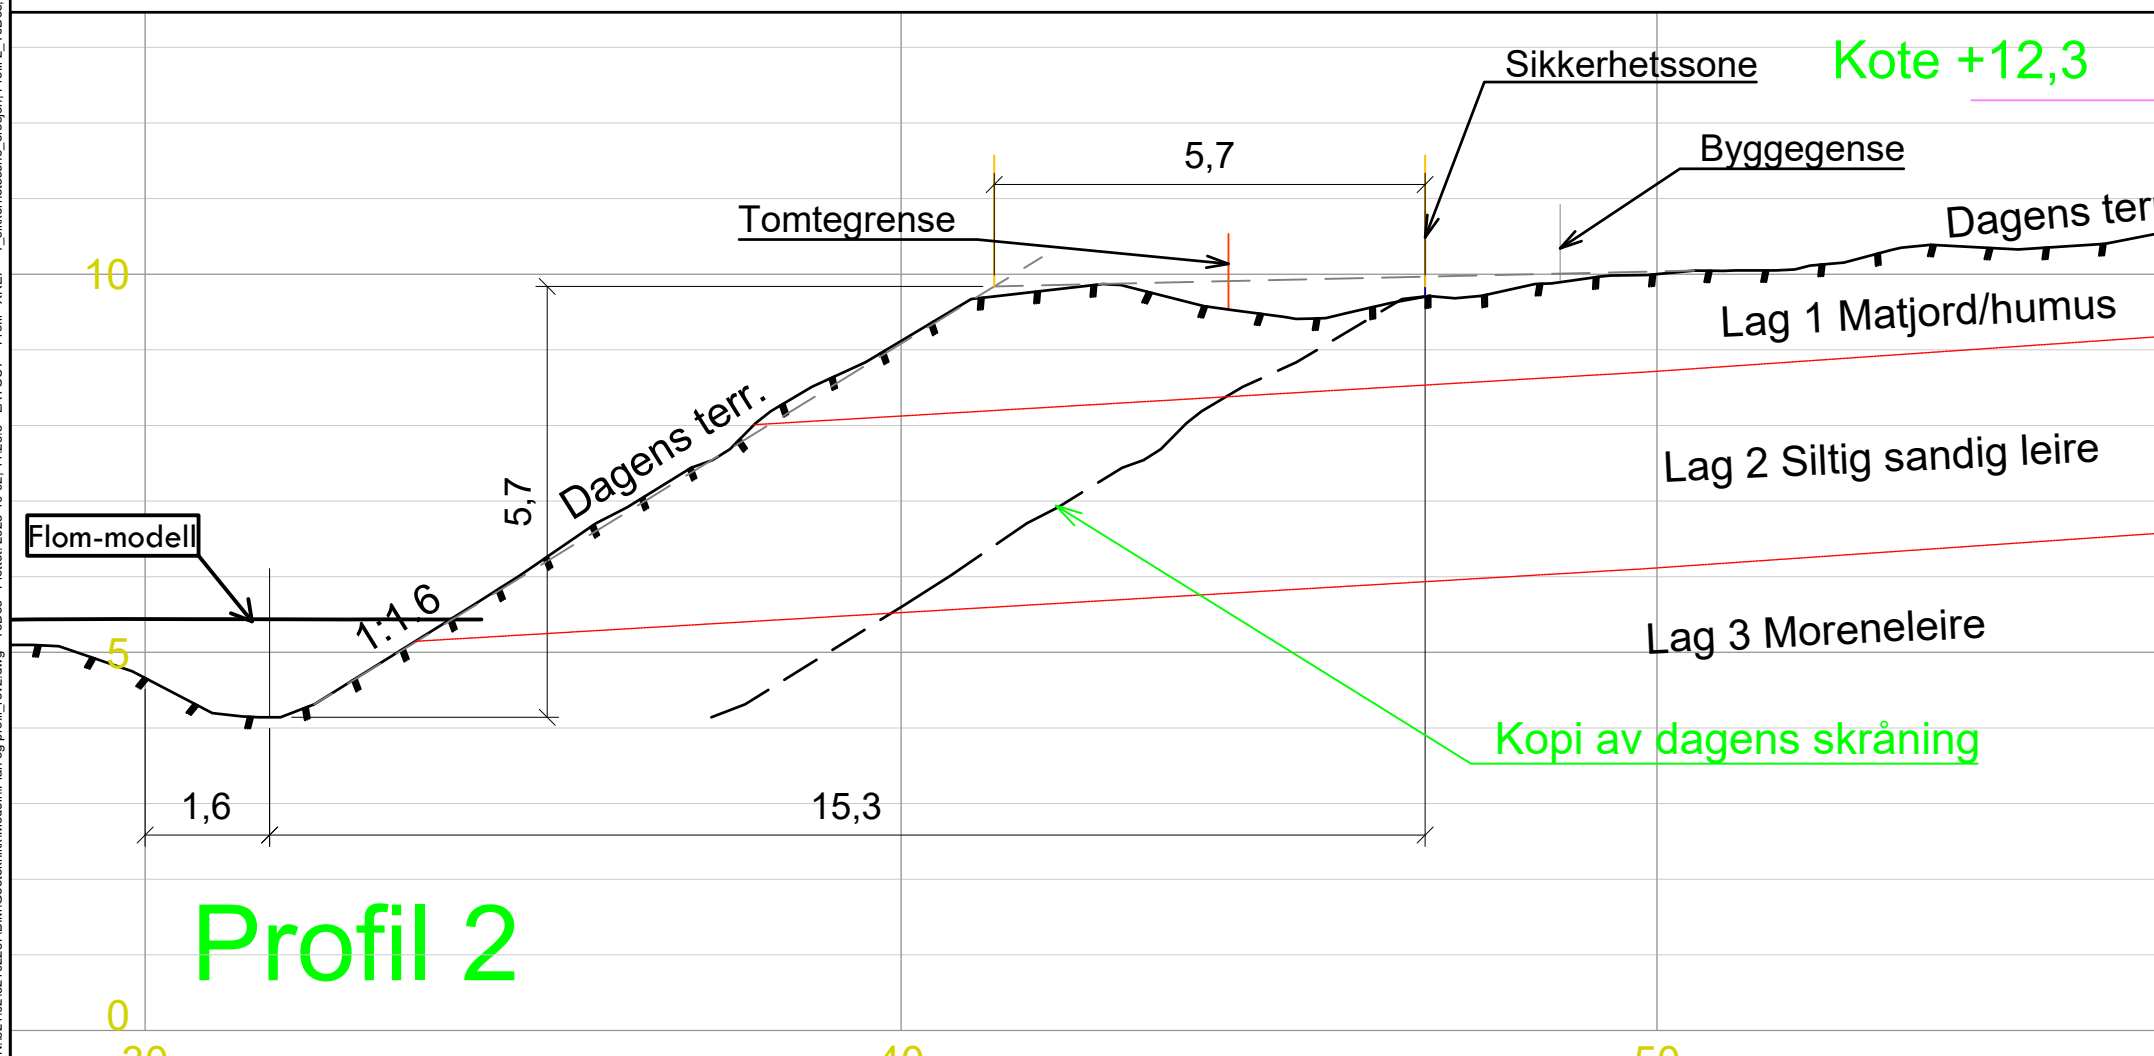
Dagens skråningshelning er betraktet som en "fasit" for hva som er faktisk stabil skråningshelning. Denne er så kopiert bakover til bakkant av sikkerhetssona.

"Erosjonsmonn" er dermed satt til henholdsvis 2,6 og 5,7 m i profil 1 og 2. Plassering av trasé for SP-ledning bør begrenses av sikkerhetssona. Konsekvensen av dette er at tomtegrensene må justeres mot nord.
